Objekt : Standorterweiterung der Meiser Vogtland OHG

Vorhaben : Versickerung von Regenwasser

Untersuchung Versickerungsfähigkeit

Datum: 07.09.2022 Erweiterung der Meiser Vogtland OHG
Untersuchung der Versickerungsfähigkeit für Regenwasser

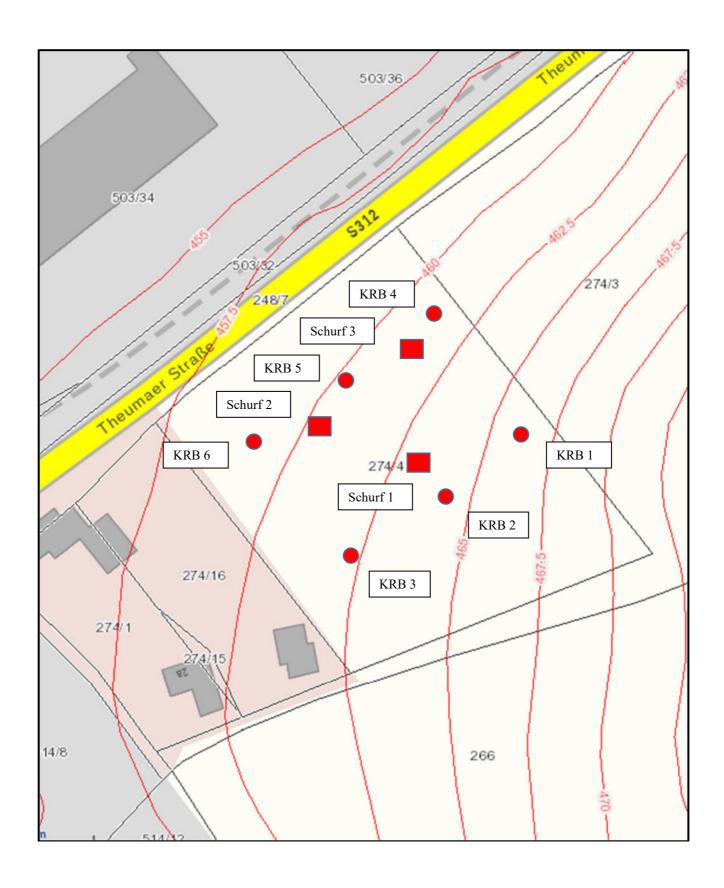
ANLAGE 2

Lageplan mit Schürfen und Bohrungen
